RAPPORT D'ENQUÊTE SUR UN ACCIDENT MARITIME

M00C0033

NAUFRAGE ET PERTES DE VIE

NAVIRE À PASSAGERS « TRUE NORTH II »

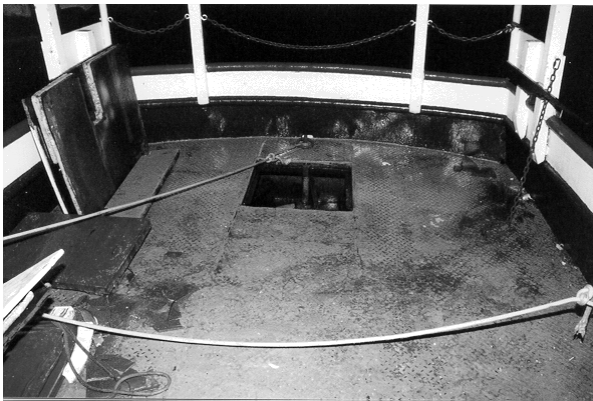
Ni les écoutilles d'accès ni le pourtour du capotage du moteur sur le pont principal n'étaient munis de joints d'étanchéité ou de dispositifs de fixation. Il s'ensuit que l'eau embarquée sur le pont principal a pu s'écouler dans le compartiment sous le pont (voir les photos 2 et 3).

Photo 2. Vue de l'extrémité arrière du pont principal montrant le pavois d'acier intact et l'écouille dans le pont principal, qui n'a ni joint d'étanchéité ni dispositif de fixation du panneau de bois affleurant.

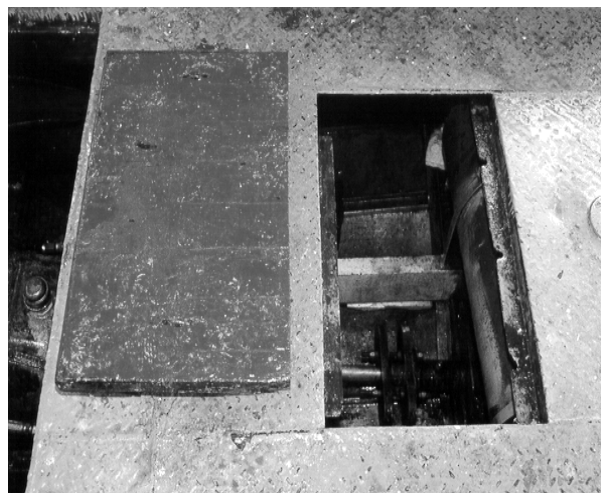
Photo 3. Écouille du pont principal qui n'a ni joint d'étanchéité ni dispositif de fixation du panneau de bois affleurant

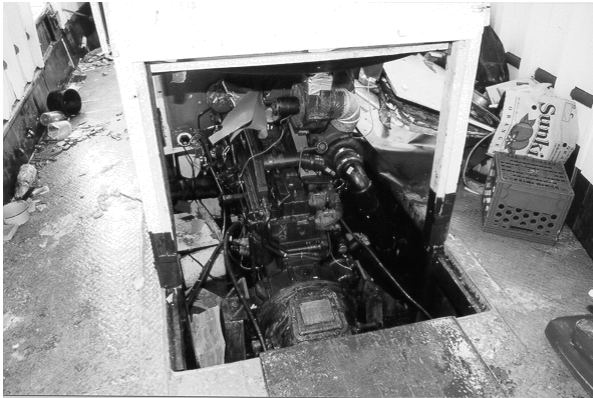
Le bord inférieur du panneau de contreplaqué amovible qui formait l'arrière du capotage du moteur ne descendait pas jusqu'au niveau du pont principal, laissant une ouverture de 15 cm sur 1,05 m de largeur au bas du capotage. Cette ouverture assurait la ventilation et l'alimentation en air du moteur principal. Toutefois, en raison de son emplacement au niveau du pont, elle laissait aussi pénétrer dans le compartiment sous le pont l'eau embarquée qui s'accumulait sur le pont principal (voir les photos 4 et 5).

Photo 4. Ouverture dans le pont principal sans hiloire d'acier au droit des panneaux de contreplaqué amovibles du capotage du moteur.

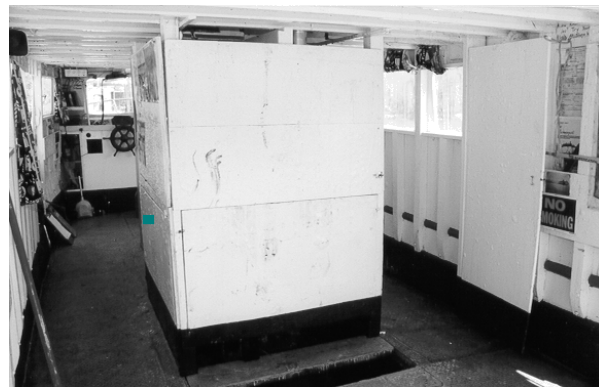
Photo 5. Capotage du moteur avec les panneaux de contreplaqué amovibles en place, montrant l'ouverture à l'arrière pour la ventilation du moteur.

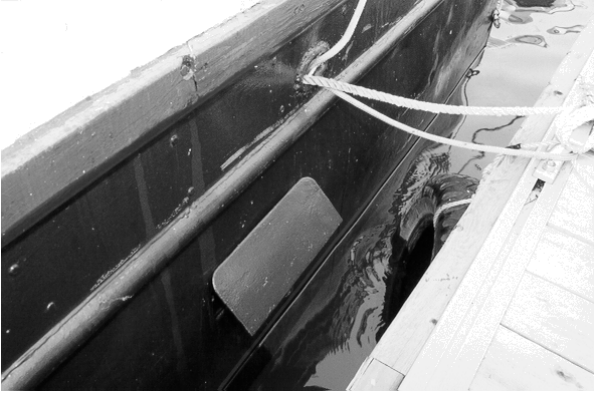
En raison de cette obstruction, et des deux sabords de décharge près du milieu du navire, dont on avait obturé par soudage les volets d'évacuation, la capacité d'évacuer l'eau embarquée sur le pont principal était réduite (voir les photos 6 et 7).

Photo 6. Sabord de décharge du pont principal en position ouverte.

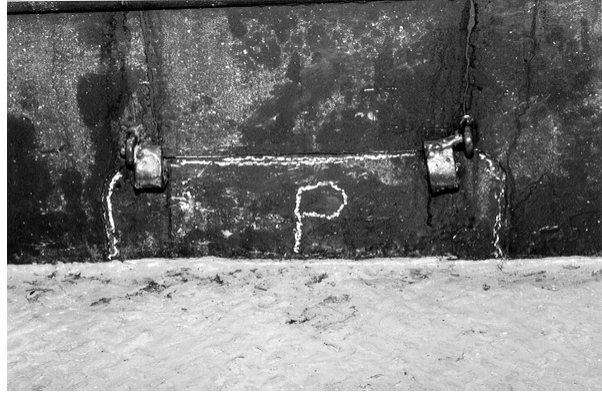
Photo 7. Sabord de décharge du pont principal obturé par soudage. Celui de tribord est similaire.

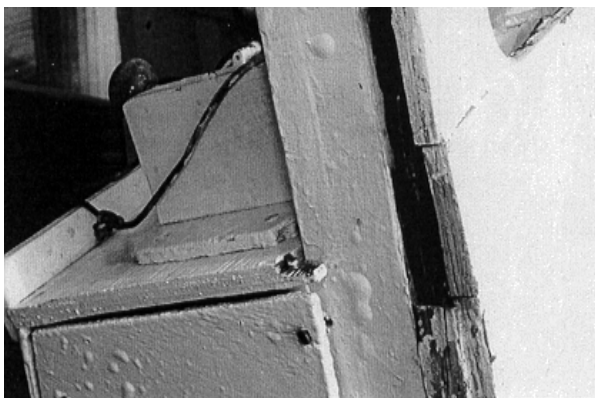
En procédant à des examens visuels, à des sondages et à des contrôles de résistance au moyen de maillets pour déterminer l'état de la superstructure de bois en général, et celle de la superstructure, de sa porte avant et du cadre de la porte en particulier, on a trouvé des portions fortement détériorées dont l'état était dû à un début de pourriture ou à une pourriture avancée (voir la photo 8).

Photo 8. Désintégration due à la pourriture sèche de l'avant de la superstructure faite de contreplaqué, au droit du cadre de la porte avant.

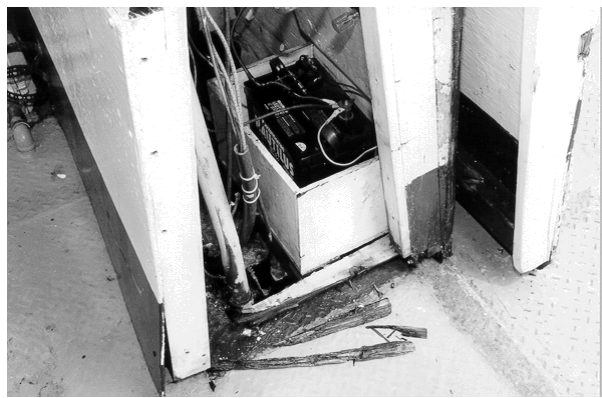
Le bordé du pont principal montrait une corrosion considérable sur le pourtour d'une ouverture de forme irrégulière donnant accès aux commandes du moteur principal, à l'appareil à gouverner et aux fils électriques qui étaient à l'intérieur du pupitre de bois construit au poste de commande. Par cette ouverture, l'eau embarquée qui s'est accumulée sur le pont principal a pu s'écouler dans le compartiment sous le pont.

La charpente de bois de la superstructure, du pupitre et du cadre de la porte était décolorée et ramollie par la pourriture, et les extrémités inférieures étaient partiellement désintégrées (voir la photo 9).

Photo 9. Désintégration due à la pourriture sèche du cadre de la porte et de la base du pupitre, et corrosion au droit de l'ouverture de forme irrégulière dans le pont principal.

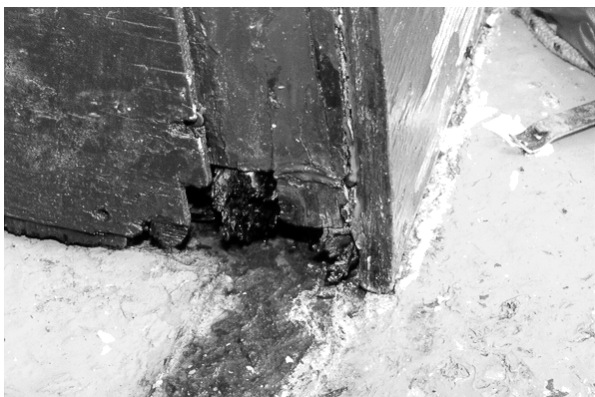
La butée de bois de 63 mm sur 63 mm d'épaisseur qui faisait office de seuil au bas de la porte avait été déboulonnée et retirée pour la réparer la veille de l'accident. Le seuil a été remis en place sans être boulonné, ce qui a contribué à la vulnérabilité de la partie inférieure de la porte avant de la superstructure (voir les photos 10 et 11).

Photo 10. Désintégration due à la pourriture sèche à la base intérieure de la porte avant de la superstructure (la base extérieure est similaire).

Avec le temps, l'accumulation d'eau dormante due à la perte de l'étanchéité aux intempéries de la partie inférieure de l'avant de la superstructure a dû entraîner la corrosion du bordé du pont principal à l'intérieur du pupitre de commande et contribuer à la pourriture et à la désintégration de la partie inférieure du cadre de bois.

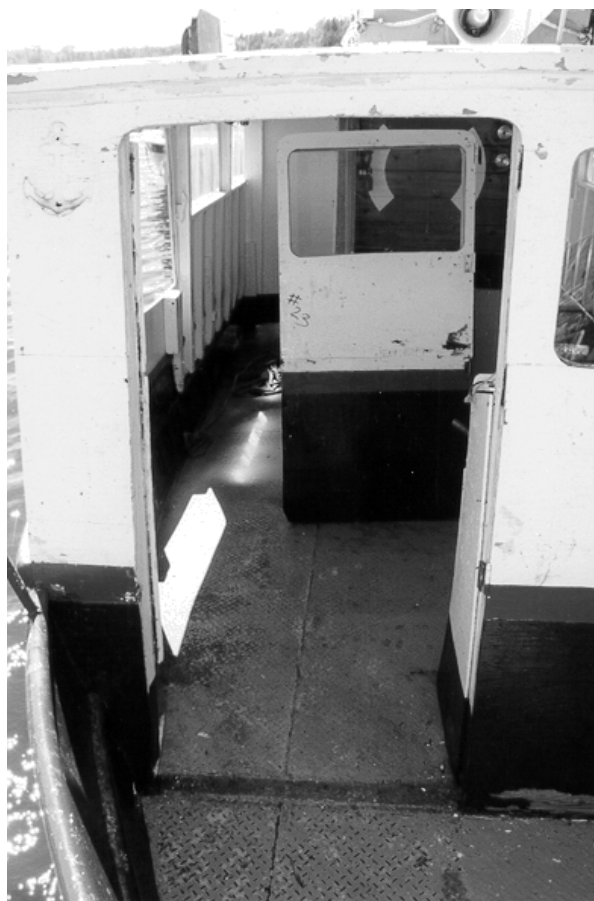
Le rebord intérieur du cadre de bois au droit de deux des trois charnières de la porte avant de la superstructure était détérioré au point que les vis de 25 mm qui retenaient les pièces avaient très peu de prise. Les pièces de garniture en bois au droit des trous des vis des charnières étaient si abîmées que les vis ont été arrachées en même temps que la porte. La troisième charnière, qui était dans la partie inférieure de la porte, est restée attachée au cadre de la porte, et les vis qui la retenaient ont été arrachées de la porte proprement dite.

On a constaté que la butée de bois de 20 mm sur 20 mm contre laquelle la porte s'appuyait et les clous qui la retenaient au cadre du côté opposé aux charnières ont été pliés vers l'arrière à 90 degrés. Cette butée ne s'étendait que du haut du cadre jusqu'à environ 350 mm du pont, si bien qu'elle n'a fourni aucun appui au bas de la porte.

Photo 11. Ouverture dans l'avant de la superstructure avec la porte enfoncée et poussée de force à l'intérieur de la superstructure, et empreinte corrodée du seuil de porte manquant sur le pont principal.

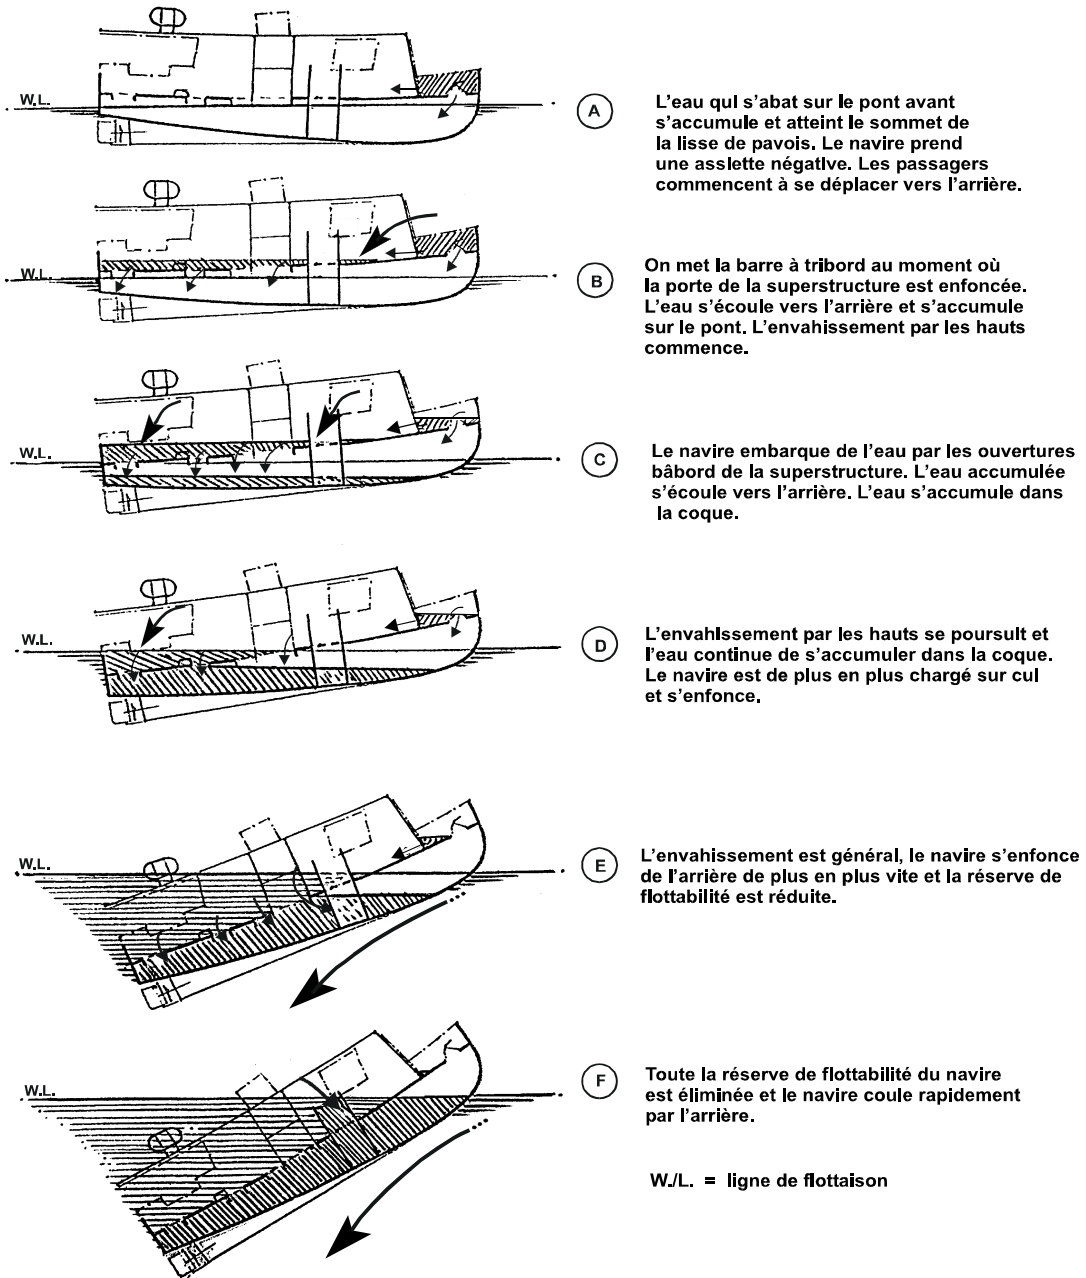
Déroulement de l'invasissement par les hauts et du naufrage

- (A) L'eau qui s'abat sur le pont avant s'accumule et atteint le sommet de la lisse de pavois. Le navire prend une assiette négative. Les passagers commencent à se déplacer vers l'arrière.

- (B) On met la barre à tribord au moment où la porte de la superstructure est enfoncée. L'eau s'écoule vers l'arrière et s'accumule sur le pont. L'invasissement par les hauts commence.

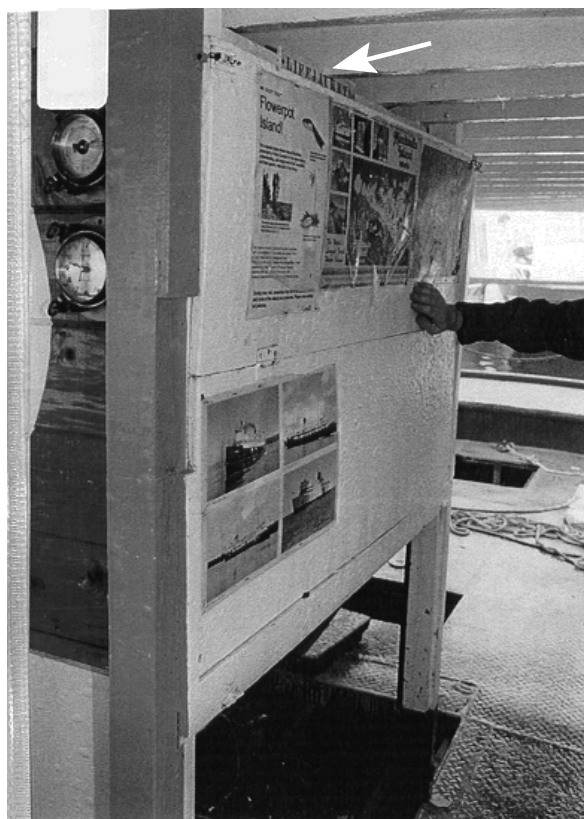
Photo 12. Armoire de rangement des gilets de sauvetage dans le capotage du moteur avec la porte en position fermée portant l'écriteau LIFEJACKETS [gilets de sauvetage] (flèche) et des affiches fixées à la porte.

À cause d'une ouverture qu'on avait pratiquée dans le plafond pour faire passer la cheminée et pour installer une prise d'air, les gilets de sauvetage étaient exposés à la pluie, à la fumée et aux rayons ultraviolets. Plutôt que de modifier le compartiment, le propriétaire avait enveloppé les gilets de sauvetage dans des sacs de plastique opaques afin de les protéger. Cette pratique—acceptée d'emblée par les inspecteurs de la SMTC qui avaient inspecté le « TRUE NORTH II »—rendait les gilets de sauvetage moins voyants.

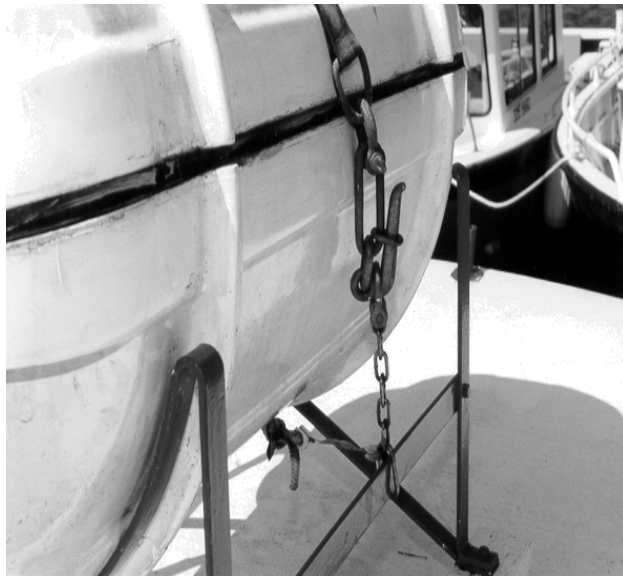
En 1997, à l'issue de discussions avec les inspecteurs de la SMTC, le navire a été équipé d'un radeau de sauvetage gonflable. Un radeau de sauvetage Dunlop-Beaufort pour 20 personnes a été installé dans un berceau placé sur la partie arrière du toit de la superstructure de bois. Le radeau était retenu par une sangle de nylon, laquelle était fixée au berceau par une manille à un bout et par une bosse Senhouse à l'autre bout. Un tel mode d'arrimage fait en sorte qu'une intervention humaine est nécessaire pour mettre le radeau à l'eau. Le capitaine ne pouvait pas accéder rapidement au radeau de sauvetage puisqu'il n'y avait aucun moyen, comme une échelle, pour grimper sur le toit de la superstructure où le radeau était arrimé. Son installation sur le navire avait été acceptée par des inspecteurs de la SMTC (voir la photo 13).

Photo 13. Bosse Senhouse à déclenchement manuel qui retenait le radeau de sauvetage gonflable dans le berceau placé sur le toit de la superstructure

En vertu des exigences réglementaires, le radeau de sauvetage devait être muni d'un dispositif à dégagement hydrostatique ou être arrimé sur de profonds chantiers (sans saisines). L'absence de dispositifs de ce genre n'a pas été relevée par les inspecteurs de la SMTC en 1996, lorsque le radeau de sauvetage a été installé, et de tels dispositifs n'ont pas été installés par la suite. Donc, les saisines qui renaient le radeau de sauvetage dans le berceau n'étaient pas munies d'un dispositif à dégagement hydrostatique ni de tout autre dispositif qui aurait permis au radeau de sauvetage de se dégager et d'émerger de lui-même au moment du naufrage.

En réponse à cet avis, la SMTC a indiqué qu'on a préparé une modification au RES pour faire en sorte que les navires de moins de 25 m de longueur qui sont équipés de radeaux de sauvetage aient des radeaux qui se dégageront d'eux-mêmes si le navire coule. Dans l'intervalle, la SMTC a rédigé un Bulletin de la sécurité des navires qui traite de l'arrimage et du dégagement hydrostatique des radeaux de sauvetage.
